Avant 760i

Merkkivalot mittaristossa, moottorin lisämerkkivalot

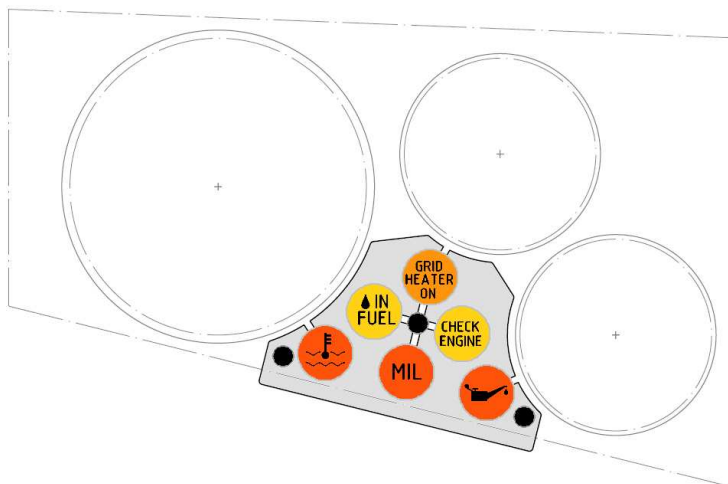
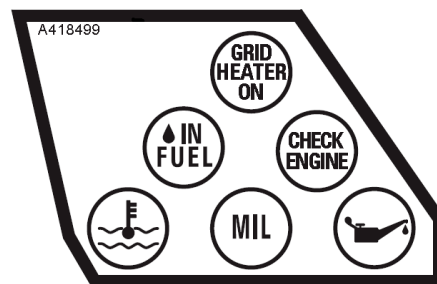
Tarra A418499

Grid heater on	Oranssi	Ilmaisee moottorin imuilman lämmittimen kytkeytymisen. Käyttäjää ei voi vaikuttaa lämmittimen toimintaan. Syttyy käynnistyksen yhteydessä, kun ulkolämpötila on alle -15°C.
 	Water in fuel	Keltainen	Polttoaineessa on havaittu vettä, polttoaineen vedenerotin tyhjennettävä.
 	Check Engine	Keltainen	Moottorinohjaus on havainnut vian ja muistissa on vikakoodi. Vika voidaan diagnosoida OBD-II-lukijalla.
 	Coolant temperature high	Punainen	Jäähdytysnesteen lämpötila korkea, vähennä moottorin kuormitusta tai sammuta moottori ja anna jäähtyä. Jos ongelma toistuu, selvitä lämmön nousemisen syy. Puhdista jäähdytinkenko puhaltimen puolelta.
 	Malfunction Indication Light	Punainen	Moottorinohjaus on havainnut vian, jonka seurauksena kone menee vikatilaan (mm. tehonpudotus). Kone voidaan ajaa turvalliseen paikkaan huoltoa varten. Ota yhteyttä huoltoon.
 	Oil Pressure Low	Punainen	Matala öljynpaine, moottori on sammutettava välittömästi- Matala öljynpaine voi johtaa vakavaan moottorivaurioon.

Avant 760i-mallissa on mittaristoon lisätty merkkivaloja Kohlerin ECU:n ohjaamina. Mittaristossa tai valoissa ei vielä ole symboleja, joten koneisiin kiinnitetään erillinen tarra A418499.
